市原市防災庁舎工事かわら版

一晩のうちに連絡橋が消えた！？

社会的に注目される中での杭打設工事

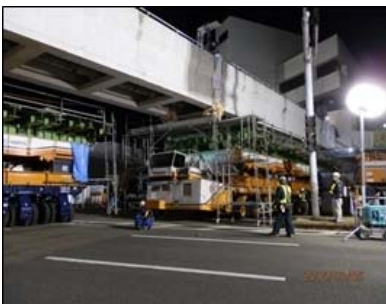
油圧ジャッキが付いた特殊車両で連絡橋を持ち上げて支えている様子

現場場内から橋の直下に向かって安全確認をしながらゆっくりと進んでいく様子は、まるでお祭りの大きな山車がねり歩くような景色でした。橋の直下にトレーラーが配置されるとジャッキアップをして橋を下から支える形になります。そしてここで、ワイヤーソーによる橋の切断を行いました。

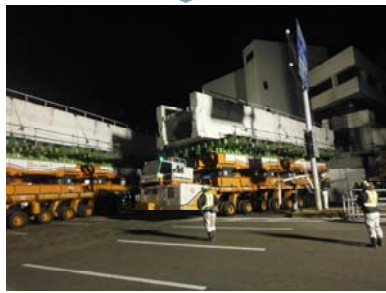
分割された連絡橋をジャッキ付きのトレーラー車両で現場場内に運搬の様子

しかしながら、そのような心配を他所にワイヤーソー作業は順調に進み、切断完了した橋の躯体はジャッキダウンされて無事に現場場内に運び込むことができました。事前の綿密な計画と全作業員の真剣な取り組み、そして何より近隣の方々のご協力により、予定よりも早く作業を完了することができました。

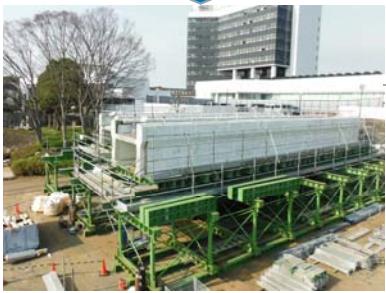
現場場内に運び込まれた連絡橋 この後、さらに小割にして解体しました。

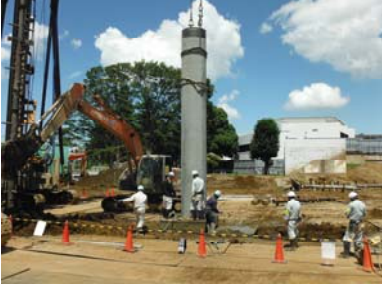
下杭(コンクリート杭)建込み状況

昨今、新聞やニュースで話題になった杭の打設。この防災庁舎の現場でも杭工事が行われていた。色々な意味で注目されている分、施工の大成・進和JVも施工品質について一層の注意を払いながら施工しました。防災庁舎の杭は、下杭(既製コンクリート杭)と上杭(既製鋼管杭)をつなぎ合わせておおよそ20m程度の杭を31本打ち込みました。打ち込むと言っても杭を打撃しながら施工するのではなく、先行で掘削孔を開け、その孔の中に杭を入れていくプレボーリング工法という施工方法で、大きい音や振動が少ない工法を採用しました。掘削は、オーガーという大きなドリルのようなもので所定の

の深さまで行っていきます。この際ポイントとなるのはニューアスにもなった支持層という固い地盤の確認です。確認方法としては、掘削する機械に装備した電流計の波形の上がり具合(固い地盤に当たれば抵抗が上がり、電流値が上がる仕組み)や

掘削機自体の振動、機械のモーター音などで固い地盤層の出現確認を行いました。また、杭を入れる際は、水平器やトランシット(垂直を見る機械)を使用して垂直に杭が入っているか確認しながら施工するとともに、最後は杭の頭の高さを確認して決められた高さで杭が施工されているかを全数確認しました。下杭と上杭のつなぎ合わせは、大臣認定工法であるT・Pジョイント工法で接続しています。これは杭の接続部に専用の鉄板プレートとボルトを用いて、決められたトルク(力)をボルトに掛けて締め付ける工法です。杭の施工は、7月下旬から8月中旬まで実施し、品質・工程的に問題なく当初の予定通

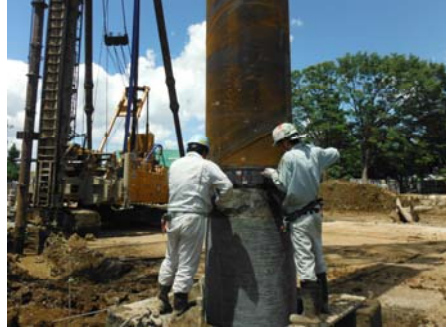
下杭と上杭をつなぎ合わせている様子
