# 市原市防災庁舎工事かわら版

発行所 大成・進和  
特定建設工事業  
共同企業体  
発行人 実  
松本 編集  
中道 録

## 天候に左右されない鉄筋機械式継手工法

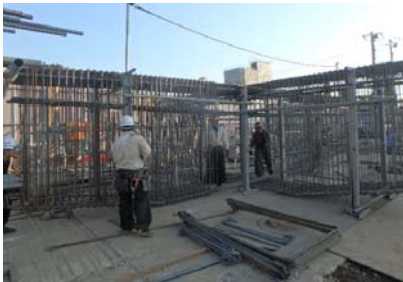
↑ 鉄筋ユニット組立状況

従来の工法は、組立てる前に施工箇所にて鉄筋を持つていき、その場で組立てていく工法です。当作業所では、事前に場内の空きスペースを利用して、ある程度の大きさで鉄筋を組み立てていき、それをクレーンで吊り上げて現地でセットしていきました。平坦な組立てやすいところで組立てるので、効率よく安全に施工できるのがユニット化のメリットです。

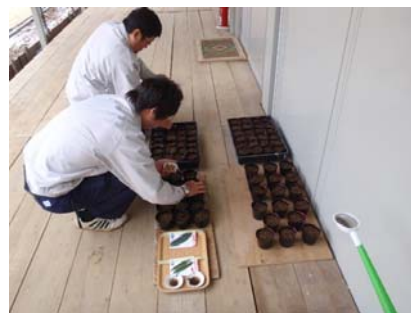
↑ 4月下旬 苗ポットに種蒔き

まずは、種から発芽させました。ゴールデンウィーク前の4月下旬に苗ポットに種蒔きをし、ゴールデンウィーク期間中も水遣りを欠かさずに行いました。

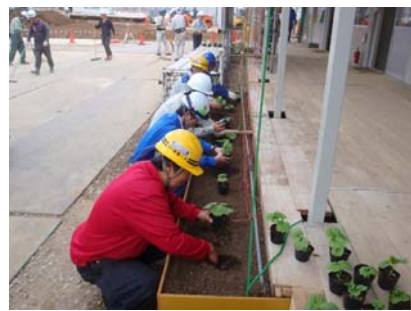
↑ 6月初旬 苗の植え込み状況

2週間くらい経つと次第に芽が出てきて、1ヶ月経つと10センチくらいまで伸びていきます。この時点で苗をネットの張ったプラントに移し変えて育てていきます。

今回プラントに使用した土は、ちょうど既存の広場の土間を解体し、残土が出てきた頃だったので、その土を有効活用し、さらに腐葉土を足して発育しやすい土にしました。また、雨水も有効活用するために雨どいから水遣り用タンクに一度貯水させ、その水を使って水遣りができるようにしました。

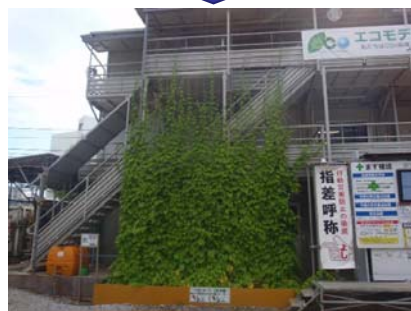
↑ 8月中旬 現場事務所3階まで到達左端にあるオレンジのタンクに雨水を貯水させ、水遣りをしました。

この時期になると成長が早く、毎日伸びていくのが実感でき、1ヶ月で3階(7mくらい)まで伸びました。
